INFORMATION SUR LE PRODUIT PI 013

Formation de traînées à la surface du verre dues aux résidus de mastic entre le verre et le châssis

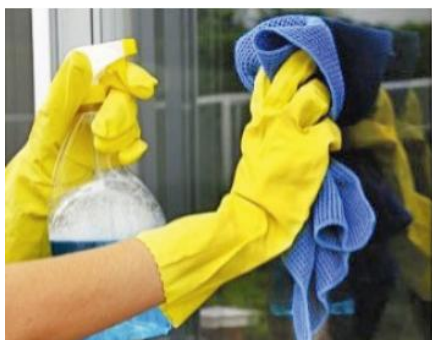
Après le montage de vitrages et le premier nettoyage, on observe de temps à autre l'apparition de traînées difficiles, voire impossibles à enlever sur la surface extérieure ou intérieure du verre. Cet effet se manifeste notamment lorsque le vitrage est exposé au rayonnement solaire direct. L'expérience a démontré que cette formation de traînées était en fait une contamination de la surface du verre due aux résidus de mastic d'étanchéité et/ou aux substances présentes dans celui-ci. Ce phénomène peut également être provoqué par la rectification (usure) lors du nettoyage des vitres. Dans le cadre d'un vitrage humide, il s'agit de résidus de silicone, dans le cadre d'un vitrage

Les matériaux gommés de la surface d'étanchéité s'accrochent dans l'ustensile de nettoyage et sont donc nécessairement étalés sur la surface du verre dans le cadre du processus de nettoyage. Étant donné que celle-ci n'est par ailleurs que légèrement humidifiée, car elle doit être essuyée, le matériau d'étanchéité ainsi gommé laisse apparaître des traînées et des tâches à la surface du vitrage.

- Ne pas chercher à faire d'économies d'eau ou de détergent lors du nettoyage des vitres.
- Il convient d'éviter un nettoyage à sec, étant donné que les ustensiles de nettoyage utilisés en exerçant une pression sont susceptibles d'entraîner une usure mécanique.
- Les salissures présentes à la surface du joint d'étanchéité impossibles à éliminer dans le cadre d'un nettoyage normal des fenêtres ne doivent pas être enlevées par un frottement à sec intense ultérieur. En règle générale, celles-ci peuvent être éliminées aisément à l'aide d'essence C ou d'alcool ménager et d'un chiffon en lin.

- Nettoyage des surfaces à l'aide d'alcool dénaturé, de détachant silicone ou d'alcool.
- Nettoyage des surfaces avec Radora Brillant, pâte à polir et de nettoyage (peut être commandé auprès de l'institut suisse du verre dans le bâtiment (SIGAB Schlieren).
- Attention en présence de surfaces vitrées avec revêtement extérieur (par ex protection solaire)

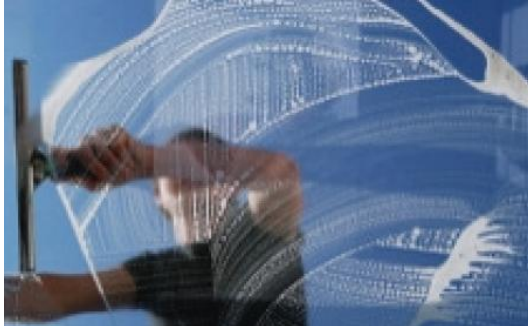
Source: ift Rosenheim/ifz info VE-10/1

Mesures visant à éviter ces traînées :
